MAPPATURA E ANALISI TERMOGRAFICA

N. VERB. 02/13

Cliente: XXXX Luogo: Edificio Multiservizi -Appartamenti primo piano
Particolare: Mappatura delle pareti perimetrali esterne atte a individuare guasti da umidità
Strumento: Termocamera Nec Modello: G120EX-NNU Matricola: 1121732

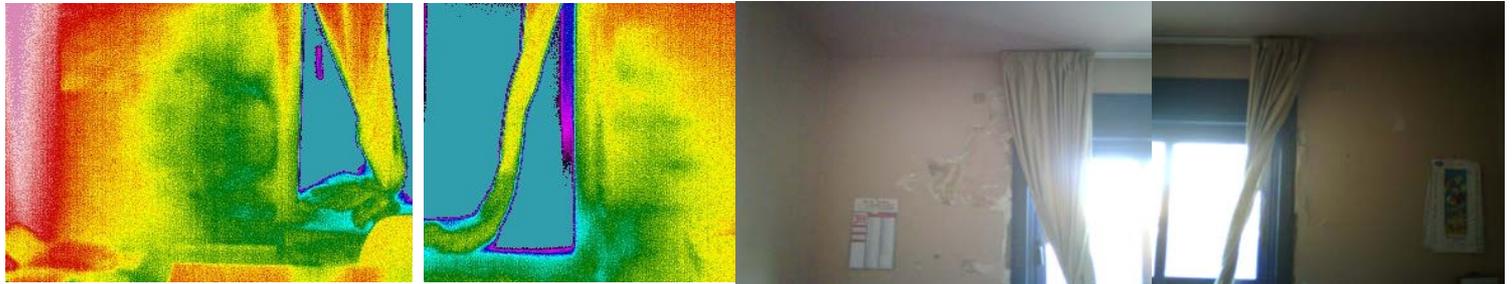
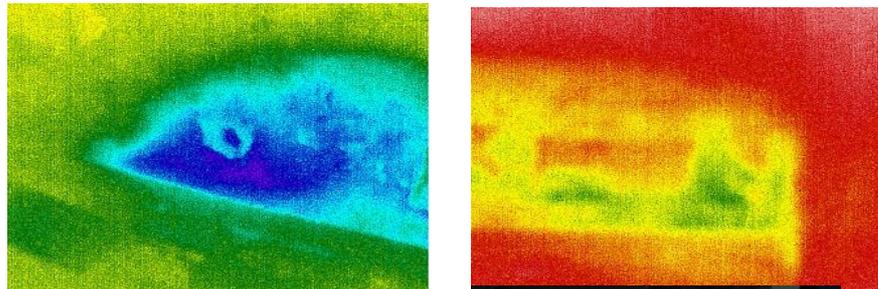
Data: 13/05/2013
Soleggiamento: assente
temp.amb.: 21,2 °C
U.R. % : 58,7
Vel. vento: -----
emissività: 0,97
Ora di ripresa: 06:40 - tempo 40 min
Locale soggiorno appartamento Sud-Ovest

Dalla lettura e analisi delle mappe termografiche si riscontra che la muratura a contatto con i telai degli infissi e in prossimità degli stessi si trova sempre a temperatura inferiore rispetto al contesto della parete. E' indubbio che la massa del telaio degli infissi si comporta da ottimo conduttore raffreddando e/o riscaldando, per conduzione, le pareti a diretto contatto e contribuendo, per convezione, a raffreddare e/o riscaldare l'aria all'interno dell'intercapedine; Ciò in dipendenza delle condizioni climatiche e di irraggiamento del telaio stesso all'esterno.

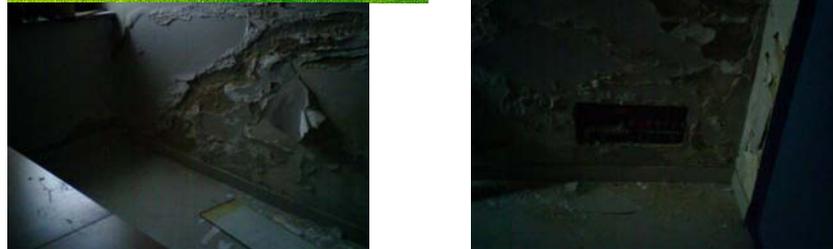
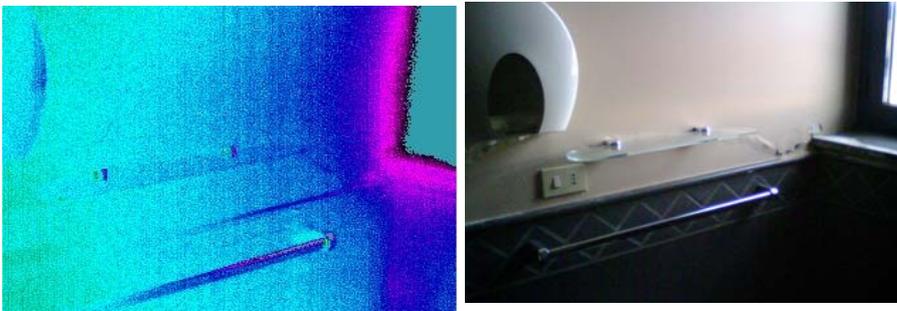
Locale cucina appartamento Sud-Ovest

La mappatura termografica del locale cucina, invece, ha messo in evidenza una maggiore umidità relativa dell'ambiente con guasti alla parete che funge da tramezzo tra il bagno e la cucina, facendo emergere che buona parte del guasto è dovuto alla inevitabile formazione di brina sulle superfici delle tubazioni degli impianti idrici e di riscaldamento e che per via di un difficoltoso ribambio d'aria si innescano facilmente le condizioni del punto di rugiada.

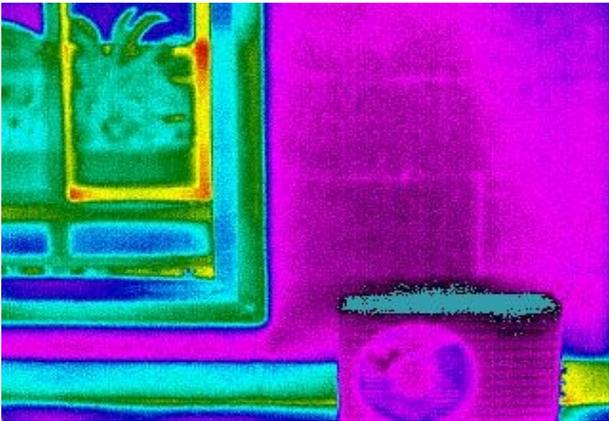
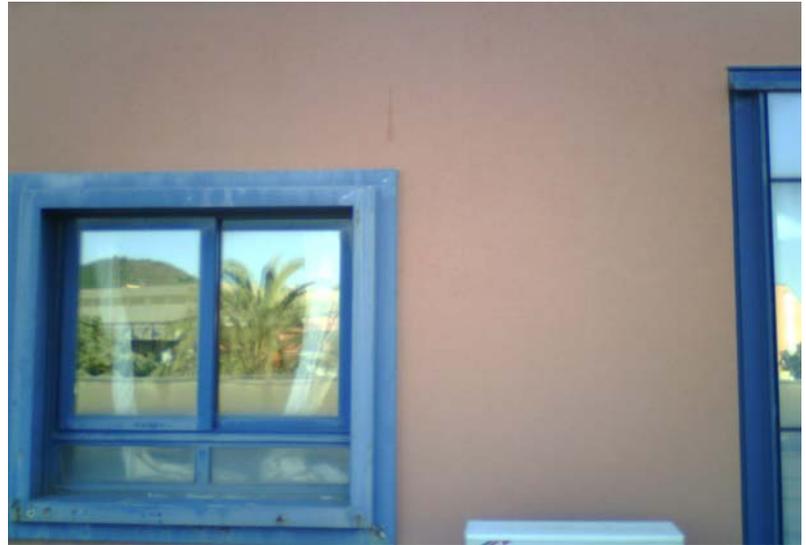
Parete Sud-Ovest locale soggiorno

La mappatura termografica delle pareti esterne, in corrispondenza del locale soggiorno, ha portato in evidenza una temperatura più bassa in prossimità del telaio dell'infisso, confermando, pertanto, le valutazioni del primo capoverso delle presenti conclusioni.

Si evidenziano, inoltre, delle lievi variazioni di temperatura che realizzano, nello spettro dell'infrarosso, dei corsi dovuti a giunzioni di materiale; Tale rilievo ha portato a individuare un rivestimento esterno in polistirolo.
