La sottoscritta dott. ing. Francesca Giammella, iscritta all'Albo dell'Ordine degli Ingegneri della Provincia di Catania, al numero A 4857, in seguito all'incarico esecuzione di una serie di indagini ultrasoniche sugli elementi strutturali dell'Istituto xxxxxxxx di xxxx xxxxxx , specifica quanto segue.

ANALISI MICROSISMICA CON ULTRASUONI

N. CERT. 01 a

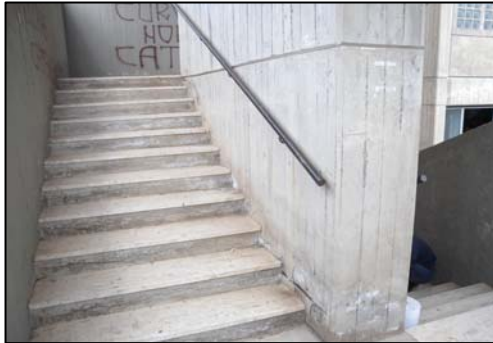
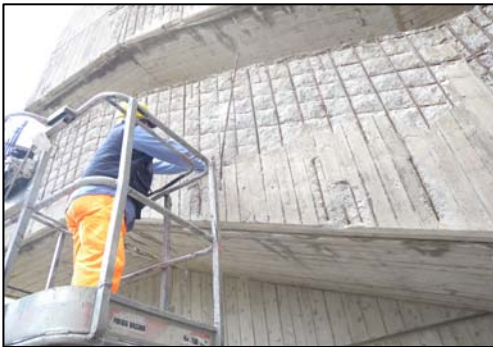
pos.	d. sonde	T. trasm.	V (m/s)	E (MN/mm ²)
1P_1	80	258	310,08	507,61
1P_2	80	162	493,83	
1P_3	80	123	650,41	
2P_1	498	187	2663,10	16453,06
2P_2	498	183	2721,31	
2P_3	498	172	2895,35	
3P_1	100	90	1111,11	2507,49
3P_2	100	90	1111,11	
3P_3	100	99	1010,10	
4P_1	502	164	3060,98	21105,90
4P_2	502	162	3098,77	
4P_3	502	156	3217,95

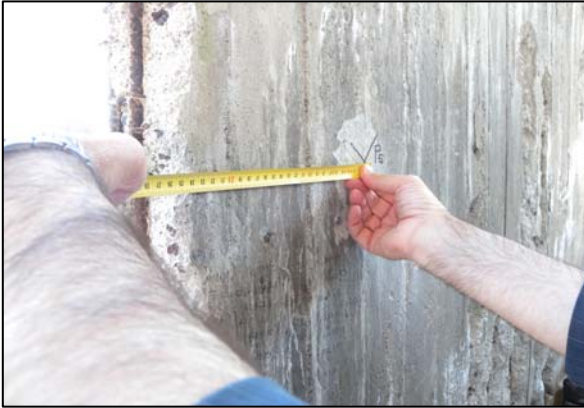
N. CERT. 01 b

pos.	d. sonde	T. trasm.	V (m/s)	E (MN/mm ²)
5P_1	94	72	1305,56	6545,18
5P_2	94	48	1958,33	
5P_3	94	48	1958,33	
6P_1	500	153	3267,97	22868,71
6P_2	500	154	3246,75	
6P_3	500	154	3246,75	
7P_1	78	59	1322,03	7241,16
7P_2	78	32	2437,50	
7P_3	78	45	1733,33	
8P_1	498	168	2964,29	17529,25
8P_2	498	175	2845,71	
8P_3	498	182	2736,26	
9P_1	90	71	1267,61	3503,88
9P_2	90	71	1267,61	
9P_3	90	70	1285,71

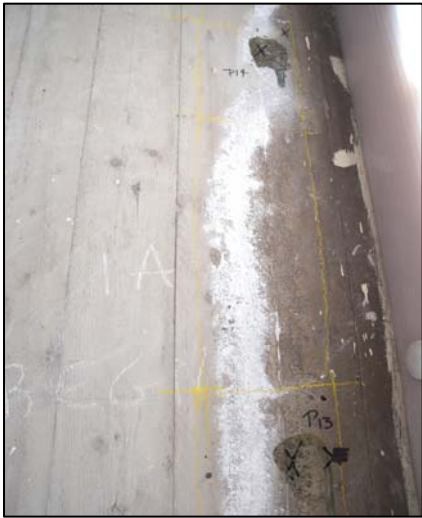
N. CERT. 02

pos.	d. sonde	T. trasm.	V (m/s)	E (MN/mm ²)
13P_1	300	105	2857,14	17641,18
13P_2	300	103	2912,62	
13P_3	300	107	2803,74	
14P_1	300	128	2343,75	12053,80
14P_2	300	126	2380,95	
14P_3	300	127	2362,20	
26P_1	300	103	2912,62	18089,93
26P_2	300	104	2884,62	
26P_3	300	104	2884,62	
27P_1	300	110	2727,27	13602,76
27P_2	300	127	2362,20	
27P_3	300	123	2439,02

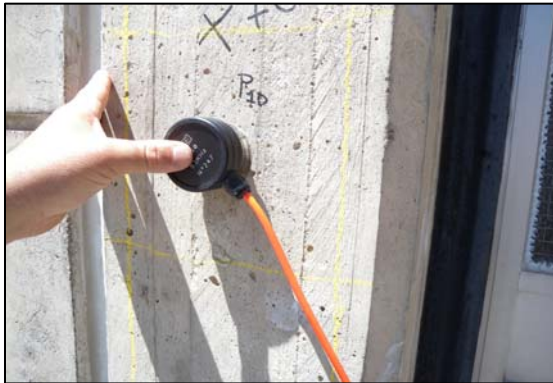
N. CERT. 03 a

pos.	d. sonde	T. trasm.	V (m/s)	E (MN/mm ²)
10P_1	300	103	2912,62	18206,80
10P_2	300	103	2912,62	
10P_3	300	104	2884,62	
11P_1	300	99	3030,30	18329,54
11P_2	300	99	3030,30	
11P_3	300	112	2678,57	
12P_1	300	100	3000,00	19571,12
12P_2	300	100	3000,00	
12P_3	300	99	3030,30

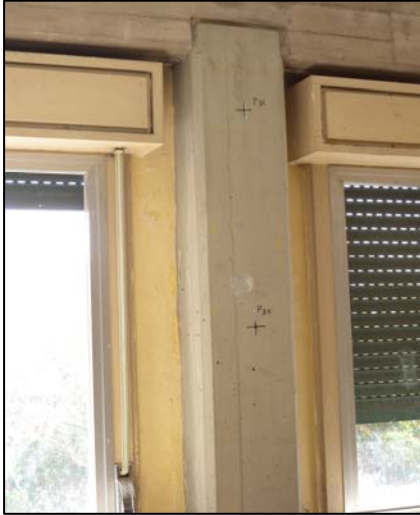
N. CERT. 03 b

pos.	d. sonde	T. trasm.	V (m/s)	E (MN/mm ²)
28P_1	300	113	2654,87	16714,45
28P_2	300	108	2777,78	
28P_3	300	103	2912,62	
29P_1	300	105	2857,14	17521,91
29P_2	300	105	2857,14	
29P_3	300	106	2830,19	
30P_1	300	109	2752,29	15971,50
30P_2	300	111	2702,70	
30P_3	300	111	2702,70	
31P_1	300	109	2752,29	16564,89
31P_2	300	108	2777,78	
31P_3	300	108	2777,78

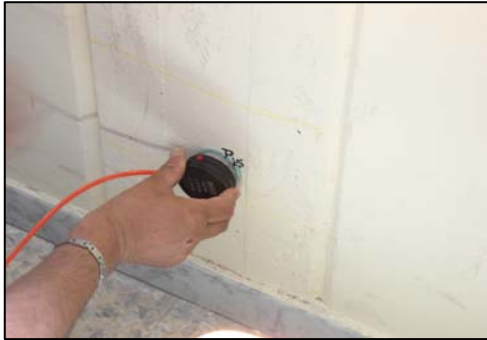
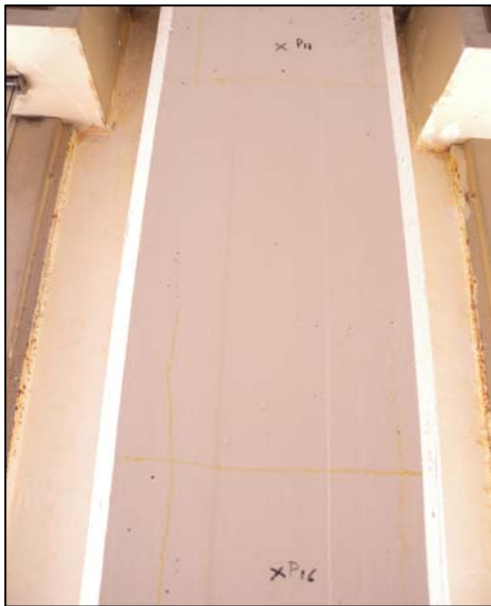
N. CERT. 03 c

pos.	d. sonde	T. trasm.	V (m/s)	E (MN/mm ²)
15P_1	300	114	2631,58	13909,75
15P_2	300	123	2439,02	
15P_3	300	118	2542,37	
16P_1	300	99	3030,30	24033,80
16P_2	300	86	3488,37	
16P_3	300	86	3488,37	
17P_1	300	101	2970,30	23746,47
17P_2	300	86	3488,37	
17P_3	300	86	3488,37

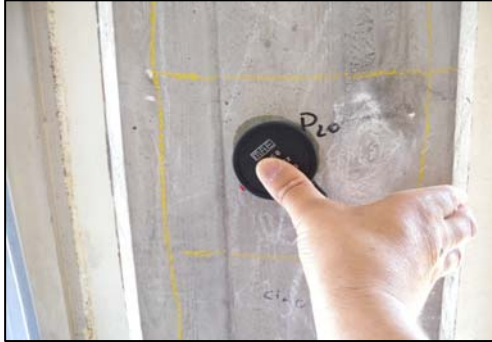
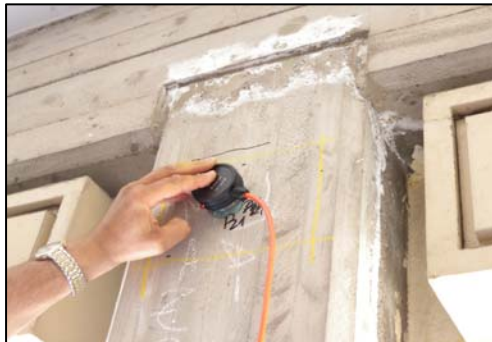
N. CERT. 04 b

pos.	d. sonde	T. trasm.	V (m/s)	E (MN/mm ²)
18P_1	300	104	2884,62	18206,80
18P_2	300	103	2912,62	
18P_3	300	103	2912,62	
19P_1	300	144	2083,33	18221,43
19P_2	300	91	3296,70	
19P_3	300	90	3333,33	
20P_1	300	91	3296,70	22971,49
20P_2	300	92	3260,87	
20P_3	300	93	3225,81	
21P_1	300	90	3333,33	23653,40
21P_2	300	92	3260,87	
21P_3	300	90	3333,33

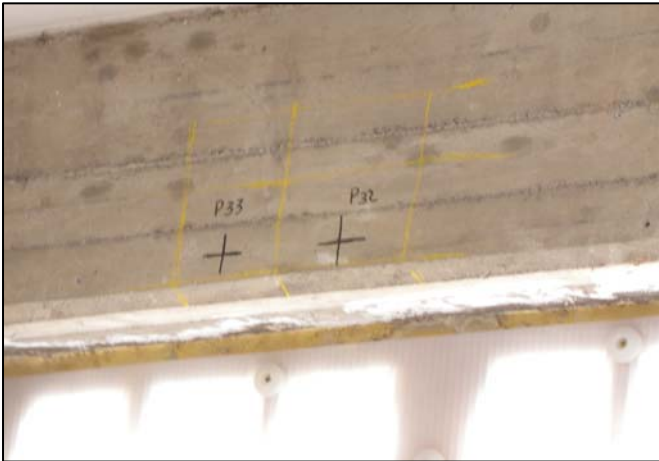
N. CERT. 05

pos.	d. sonde	T. trasm.	V (m/s)	E (MN/mm ²)
32P_1	300	119	2521,01	14210,98
32P_2	300	118	2542,37	
32P_3	300	114	2631,58	
33P_1	300	93	3225,81	22639,79
33P_2	300	92	3260,87	
33P_3	300	93	3225,81
